"Aproximación histórica a las funciones desempeñadas por el Instituto Nacional de Segunda Enseñanza de Santander durante la Guerra Civil (1936-1939): la recuperación del refugio antiaéreo como bien patrimonial del IES Santa Clara". Por Jesús Peñalva Gil con la colaboración de Tais Gómez (alumna de CFGS Animación Sociocultural)

XVI JORNADAS DE LA ASOCIACIÓN NACIONAL PARA LA DEFENSA DEL PATRIMONIO DE LOS INSTITUTOS HISTÓRICOS. (ANDPIH). Patrimonio. Sostenibilidad. Tecnología. Proyecto 1585. IES Antonio Machado de Soria, días 28 de abril al 1 de mayo 2023

ANEXO I. DOSSIER FOTOGRÁFICO ANTES DE LAS OBRAS DE SANEAMIENTO
(fotos de Jesús Peñalva, abril-junio 2022)

ANEXO II. EL REFUGIO DESPUÉS DE LAS OBRAS DE SANEAMIENTO (verano 2022)
(Fotos de Jesús Peñalva, abril 2023)

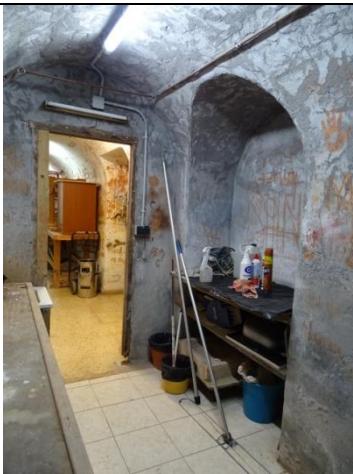
Arco de la galería tapiado, perteneciente, con toda probabilidad, a una antigua puerta de acceso del instituto.

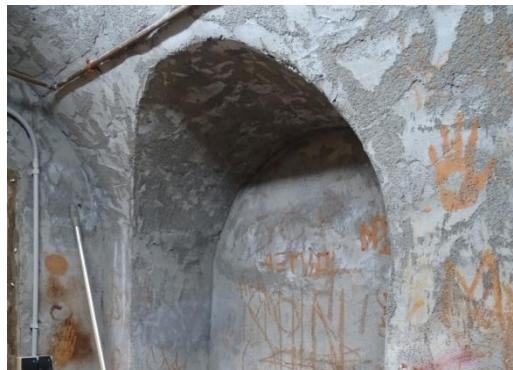
Detalle del arco tapiado. Correspondría a una antigua puerta de acceso del instituto por el que se entraría en la galería del refugio.

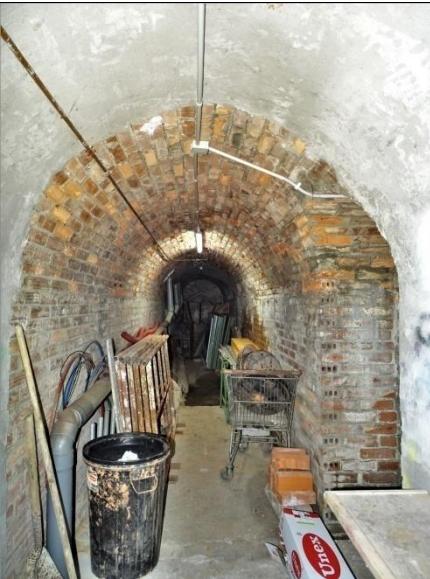
2º Tramo. Galería original de ladrillo

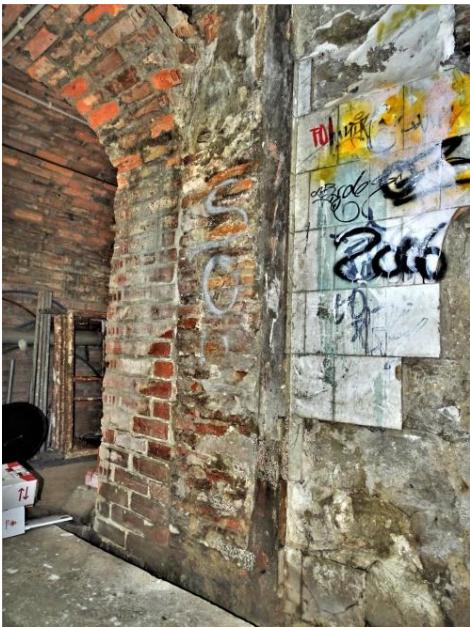
Paramentos de ladrillo pertenecientes al muro de refugio y al muro del antiguo instituto. Restos de alicatado de azulejo blanco en la sala de azulejos.

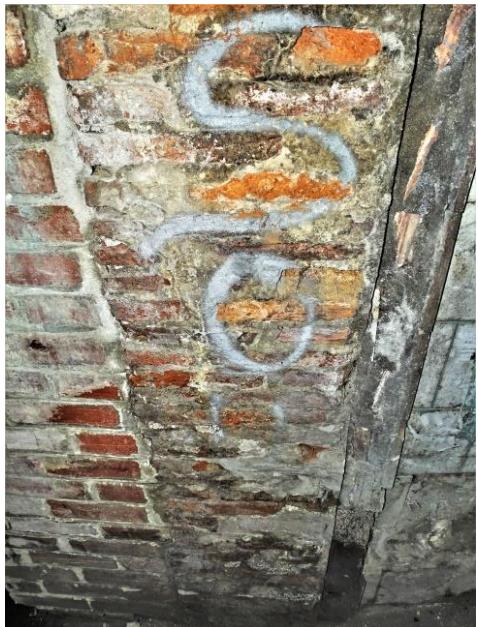
Diferencias del paramento de ladrillo entre el muro del refugio (izquierdo) y el del antiguo instituto, con hueco donde estuvo el marco de una puerta.

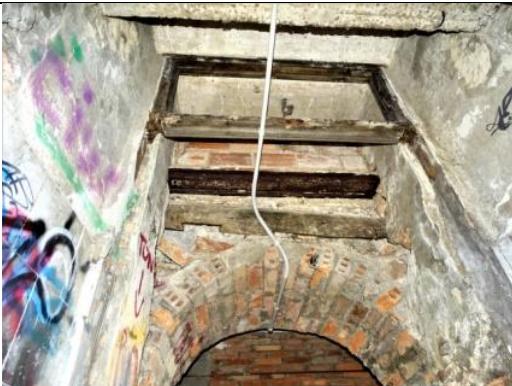
Restos del marco de una puerta del antiguo instituto y arco de medio punto de acceso a la galería del refugio.

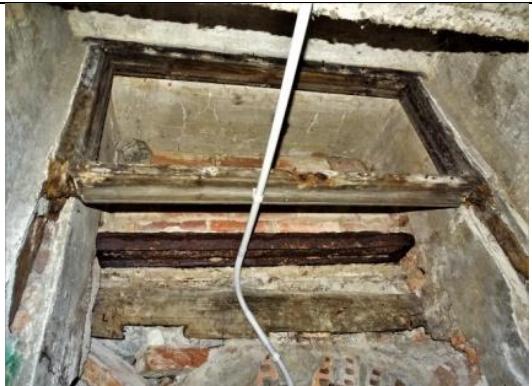
Detalle del marco superior de una puerta del antiguo instituto, tabla y de una vigueta de hierro antigua.

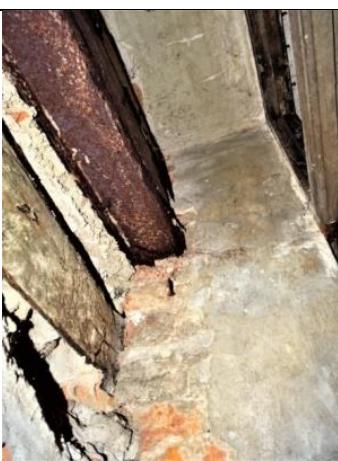
Vigueta de hierro empotrada en el muro de ladrillo del antiguo instituto

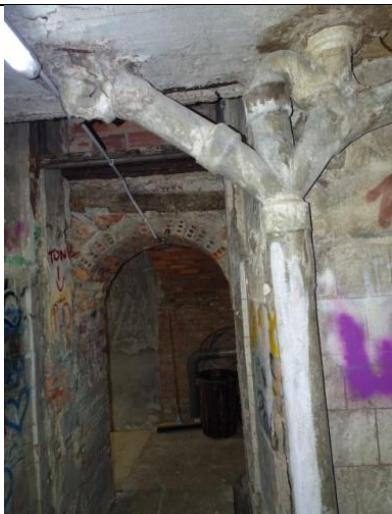
Puerta de acceso desde la sala de azulejos hacia la galería. Restos de canalizaciones con sifones de loza reutilizados y tuberías de uralita, pertenecientes a desagües antiguos y no operativas en la actualidad.

Afortunadamente, se han conservado y rehabilitado el muro antiguo y el marco superior de la puerta; sin embargo, tres de los cinco tubos de uralita, los sifones y el hueco de la tubería de plomo, se han eliminado o tapado. Es cierto que se han conservado dos de las tuberías de uralita situadas en los lados oeste y este; el tubo de hierro existente en la esquina noreste de la sala de azulejos se ha encalado como el resto de la sala. El techo de la misma no se ha tocado, siendo perceptible el cemento y los hierros de forjado).

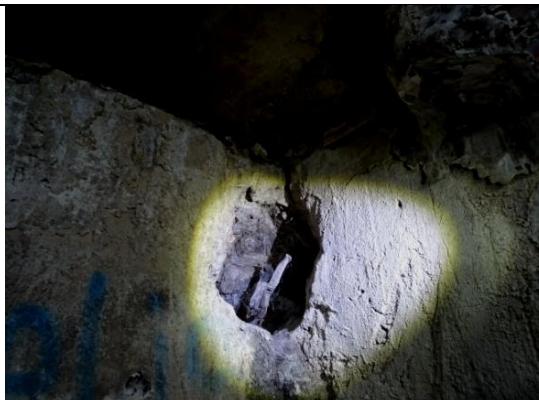
Sala de los azulejos. Resto de una tubería de plomo que serviría de conducción de agua para unos posibles baños o letrinas.

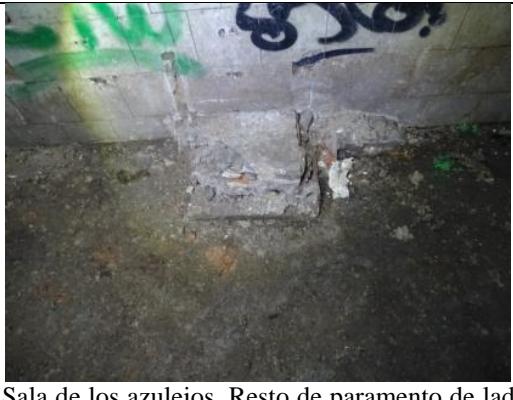
Sala de los azulejos. Resto de paramento de ladrillo en el suelo y orificios perforados en el azulejo probablemente de alguna letrina o inodoro.

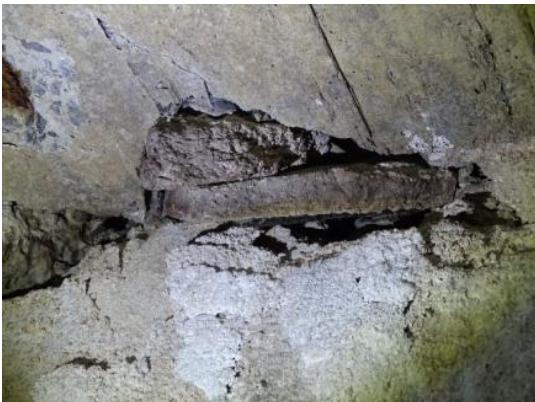
Sala de los azulejos. Asentamiento del techo de hormigón sobre la pared con materiales de relleno.

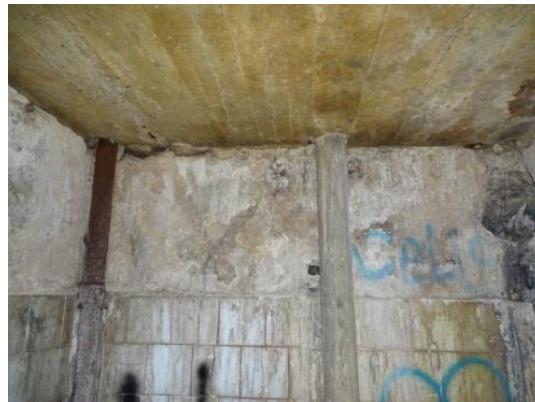
Sala de los azulejos. Restos de tuberías de desagüe de uralita y de hierro en el muro este.

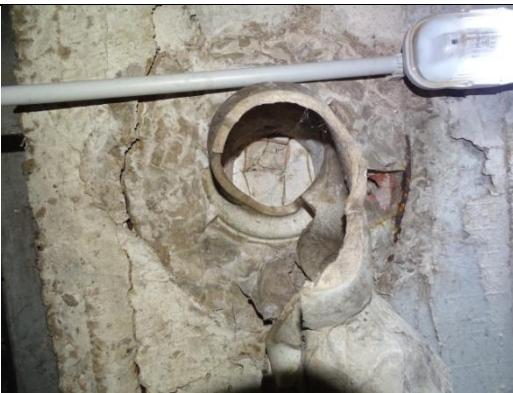
Sala de los azulejos. Restos de un antiguo sifón de inodoro inutilizado, colgando del techo.

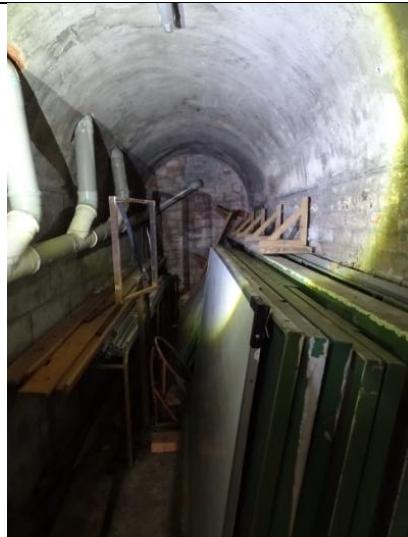
Espacio final de la galería en la zona oeste. Canalización de los desagües de los baños de chicas del piso superior

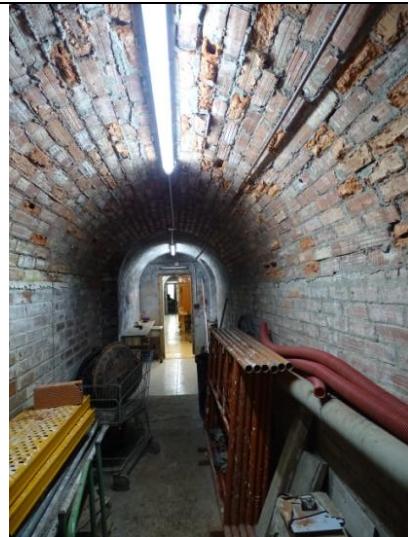
Vista general de la galería desde el oeste hacia el este. Bóveda original de ladrillo, fuertemente deteriorado.

No se ha tenido en cuenta esta propuesta y todo el muro y bóveda de la galería se ha enfoscado y pintado, porque en opinión de la empresa constructora el mal estado del ladrillo provocado por la humedad, sobre todo en la bóveda, así lo aconsejaba. Sin embargo, pensamos que con las avanzadas técnicas de hoy en día se pueden consolidar hasta las estructuras más deterioradas, con el consiguiente incremento de costes, claro.

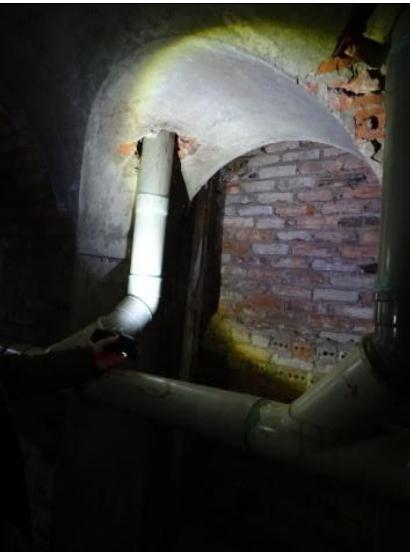
Resto de una puerta del antiguo instituto abierta en el muro sur de la galería y tapiado con posterioridad.

3º.- Eliminar el revoque de cemento de un nicho tapiado en el muro sur de la galería del refugio y comprobar si corresponde a una antigua puerta o ventana del instituto. No se ha tenido en cuenta esta propuesta por motivos ya comentados.

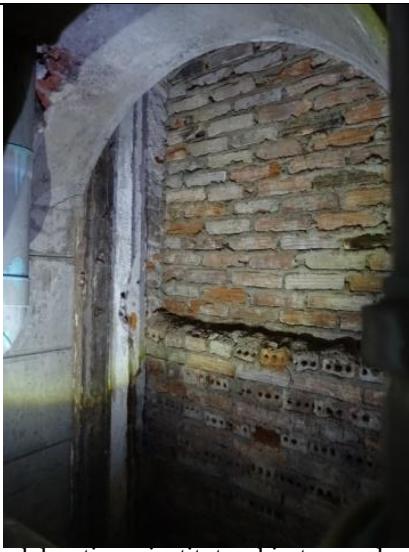
Puerta del antiguo instituto abierta en el muro sur de la galería y tapiada con posterioridad. Restos del marco de madera de la puerta.

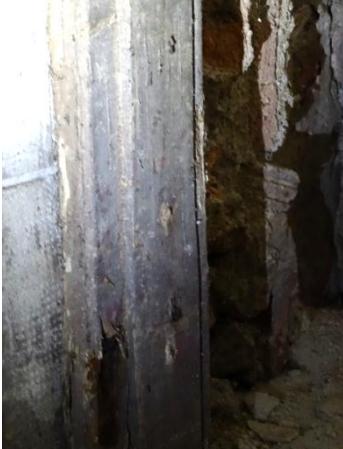
Detalle del marco de la puerta antigua con las bisagras invertidas, lo que puede indicar que fue cambiado de su emplazamiento original.

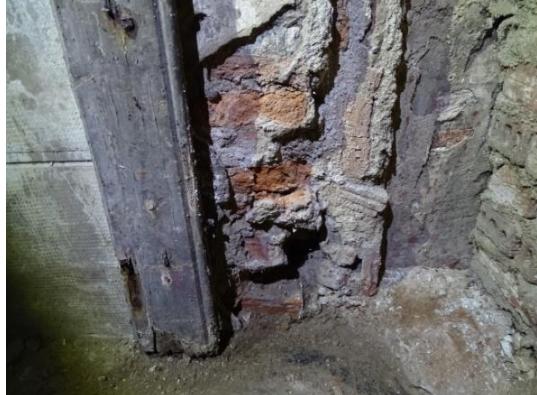
Muros de la antigua puerta del instituto y resto de marco de la puerta con las bisagras invertidas.

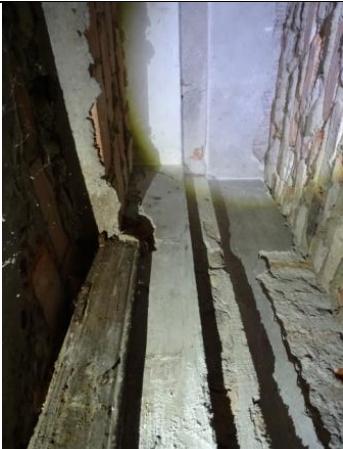
Detalle de lo que fue una antigua puerta de acceso al instituto decimonónico desde el jardín, hoy tapiada. Se puede observar el hueco dejado por el marco de la puerta.

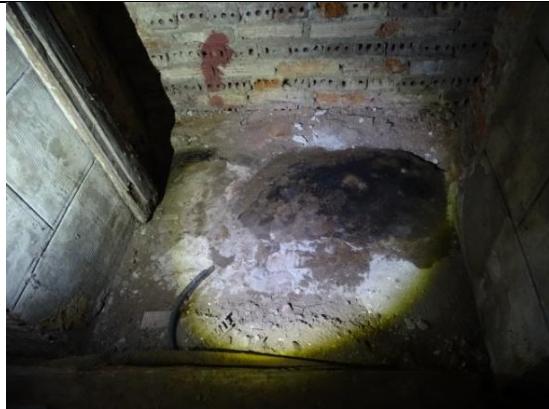
Possible suelo de pizarra del umbral de una antigua puerta del instituto.

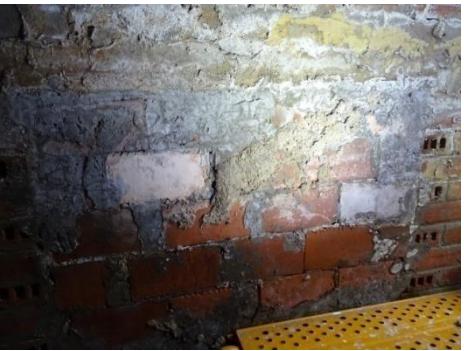
Alacena rectangular tapiada en el muro norte del fondo de la galería. Presenta humedad en los ladrillos.

No se ha realizado ninguna intervención en esta parte de la pared, que podría haber aportado información relevante y que coincide con la mayor acumulación de humedad. Se ha procedido a taparlo con el revoque de cemento y posterior pintado.

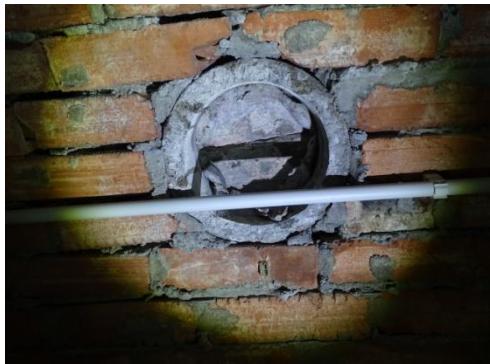
Restos de una posible tubería de ventilación en la bóveda de la galería.

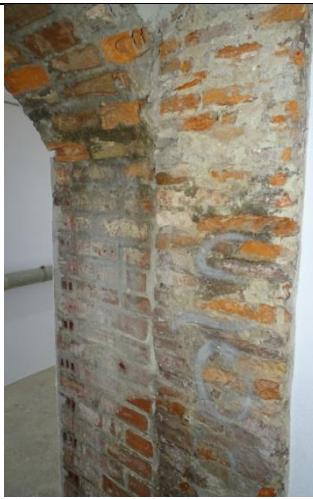
Vista del muro original desde la Sala de los Azulejos. Detalle de los diferentes paramentos de ladrillo pertenecientes al refugio, lado izquierdo, y al antiguo instituto, lado derecho.

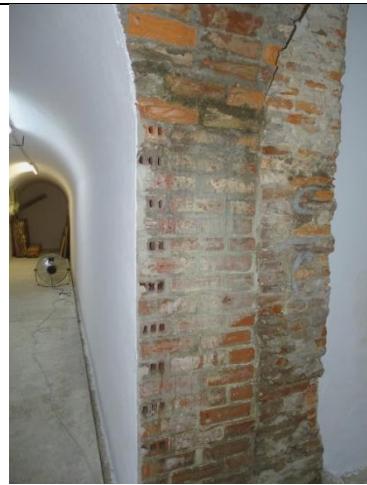
Acceso a la Sala de los Azulejos desde la galería. Detalle de los diferentes paramentos de ladrillo pertenecientes al refugio, lado izquierdo, y al antiguo instituto, lado derecho.

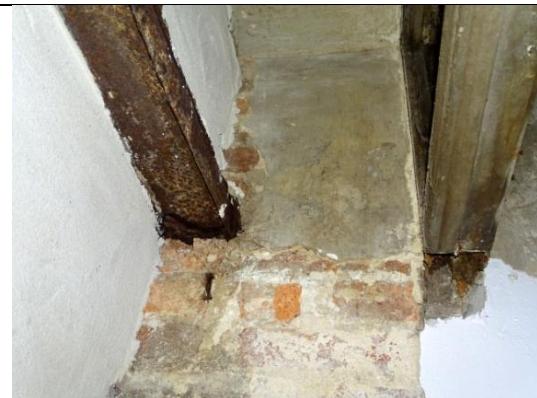
Resto de vigueta de hierro, muero de ladrillo y marco superior de la puerta del antiguo instituto.

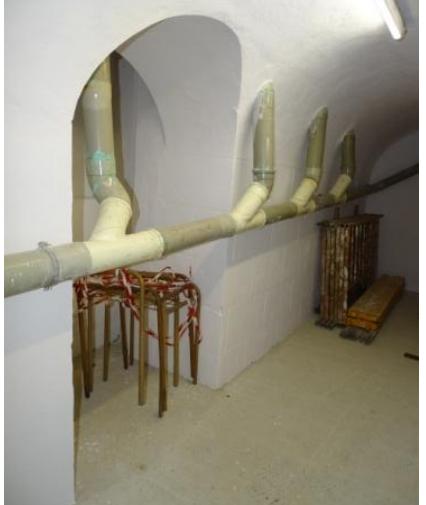
<p>Vano abierto en el muro sur de la galería. Puerta de acceso del antiguo instituto. Canalización de tuberías de desagüe de los baños superiores.</p>

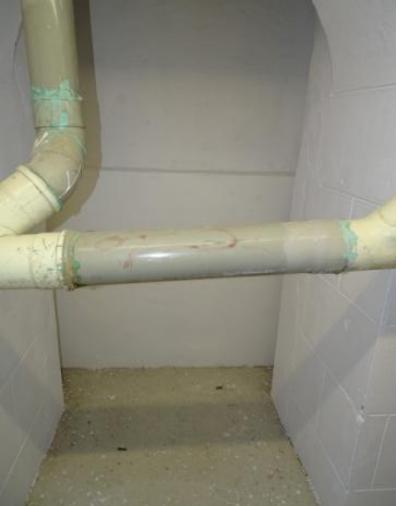
<p>Suelo de cemento que ha tapado la losa de pizarra y la tubería de plomo.</p>

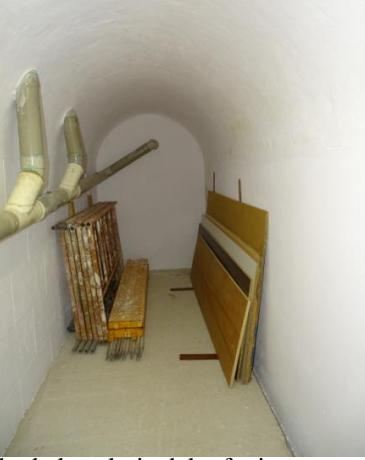
<p>Fondo de la galería del refugio en su extremo oeste, tapiado en un tiempo impreciso, pero que seguramente tenía continuidad en sus orígenes.</p>

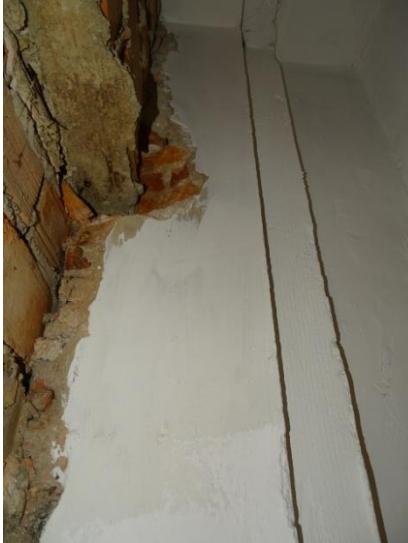
<p>Restos de paramento de ladrillo de una posible puerta acceso del antiguo instituto, en la sección occidental de la galería. Fue tapiado, hace años, durante las obras de acondicionamiento del aula de E. Física.</p>

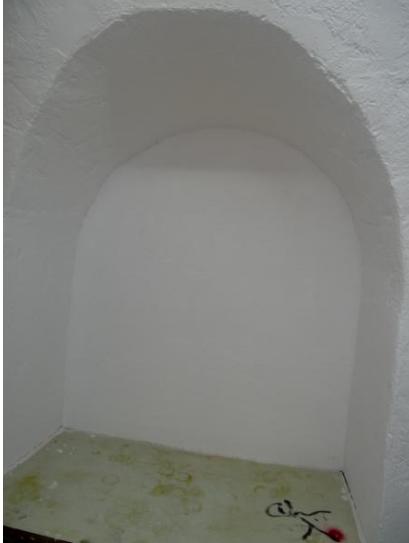
<p>Hueco abovedado perteneciente a otra posible puerta de acceso del antiguo instituto. Fue tapiada durante las obras de construcción de una escalera de ascenso desde el patio interior al pabellón deportivo.</p>

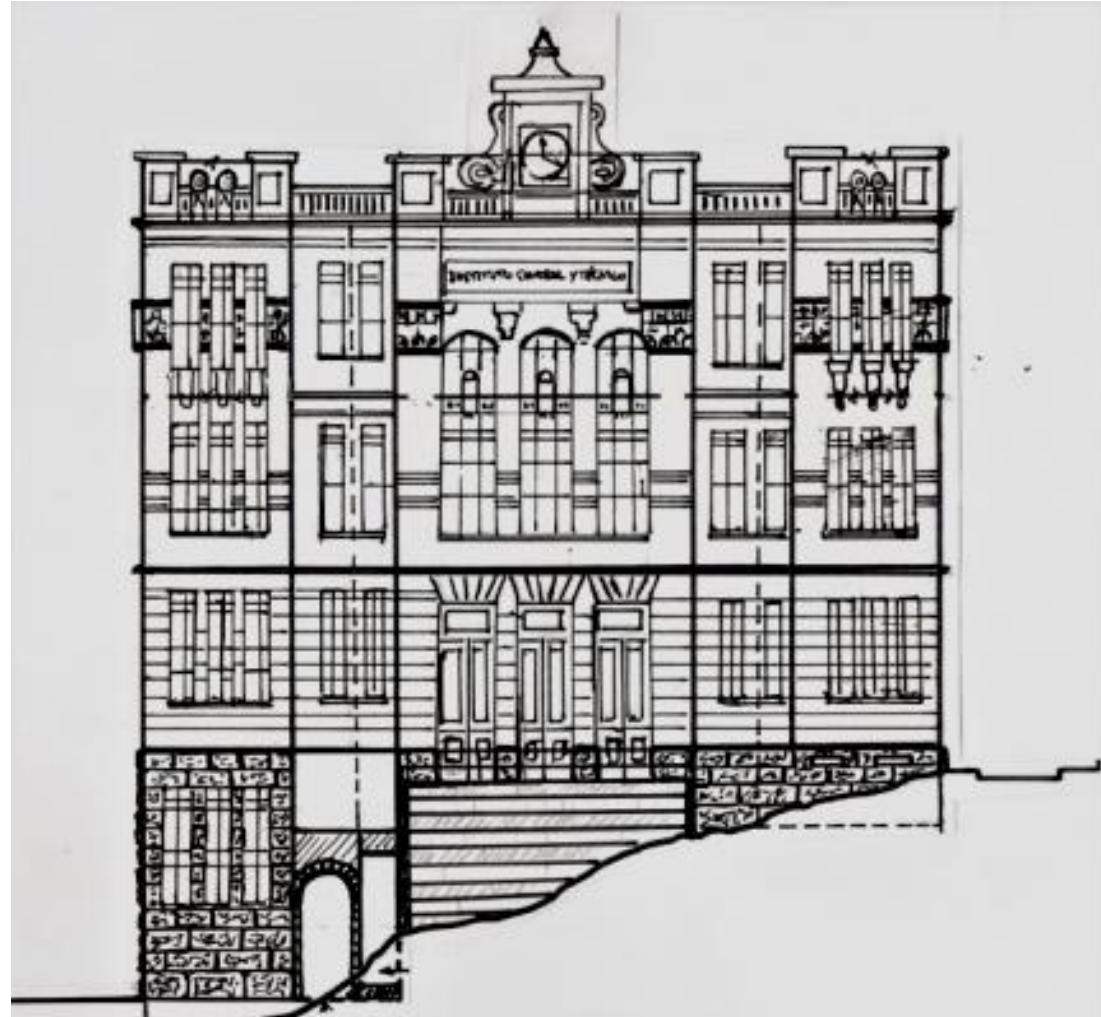
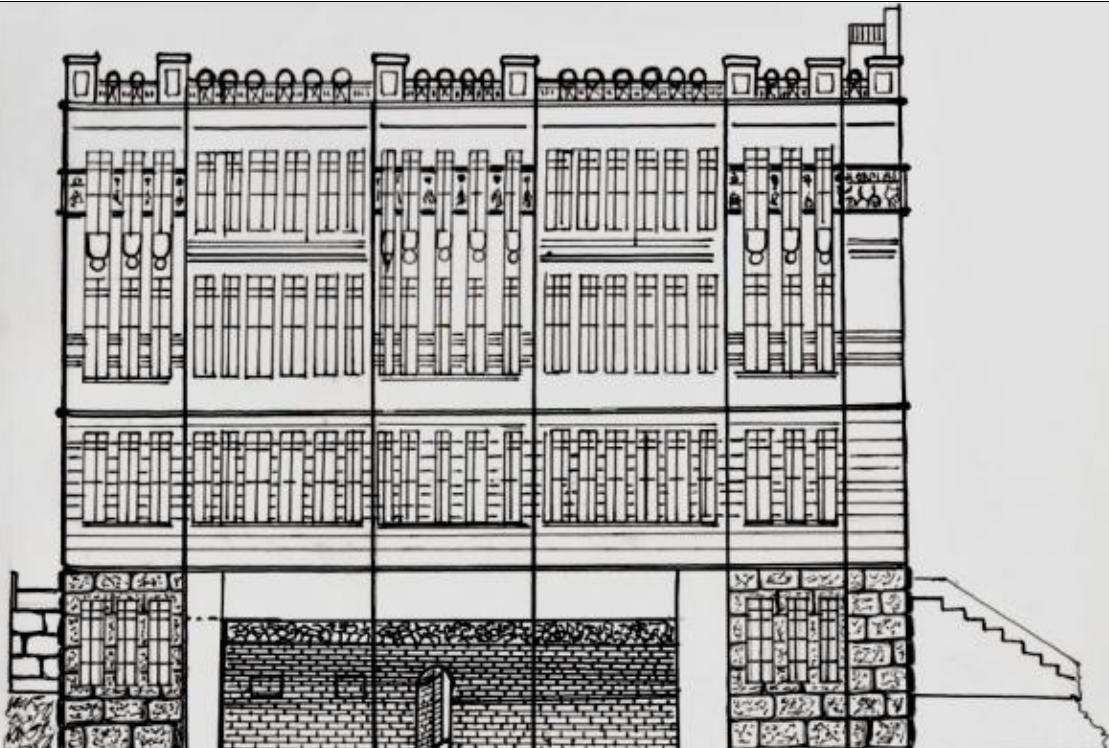
Croquis de la sección longitudinal del refugio antiaéreo. Sótano de la fachada sur del IES Santa Clara. Jesús Peñalva 2022

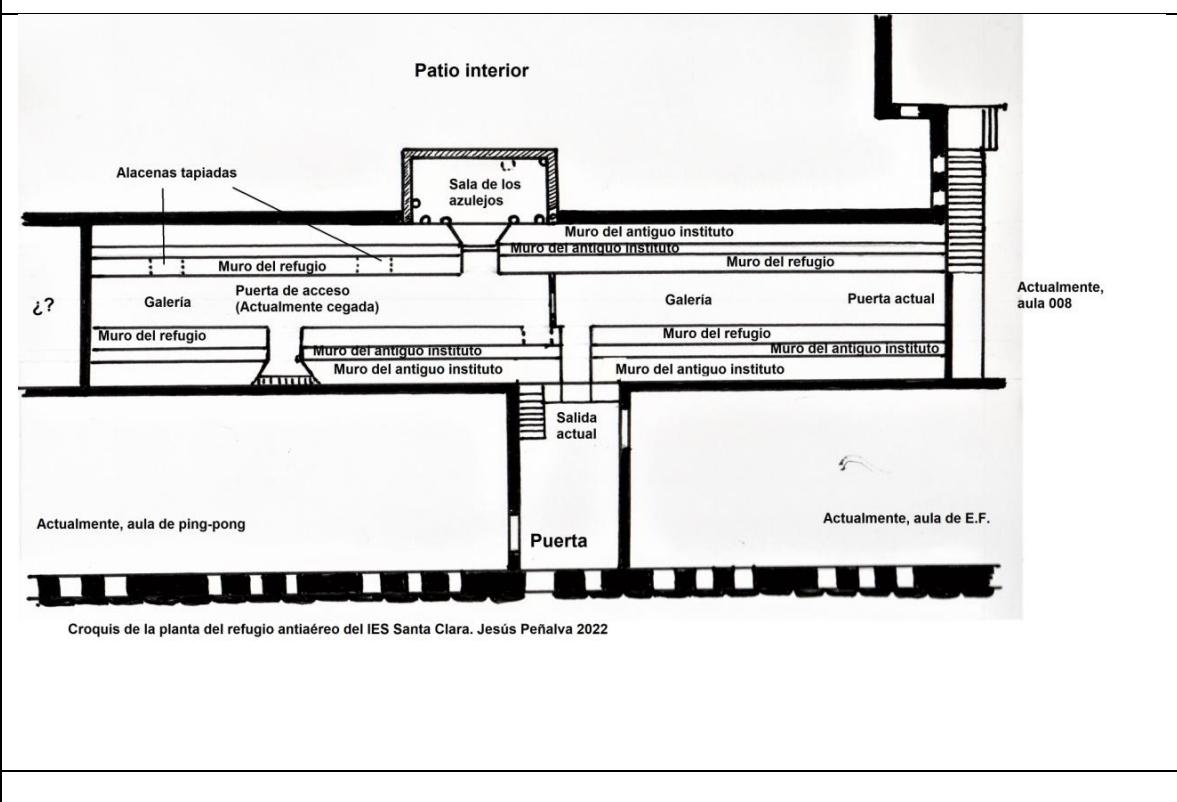
Croquis de la planta del refugio antiaéreo del IES Santa Clara. Jesús Peñalva 2022

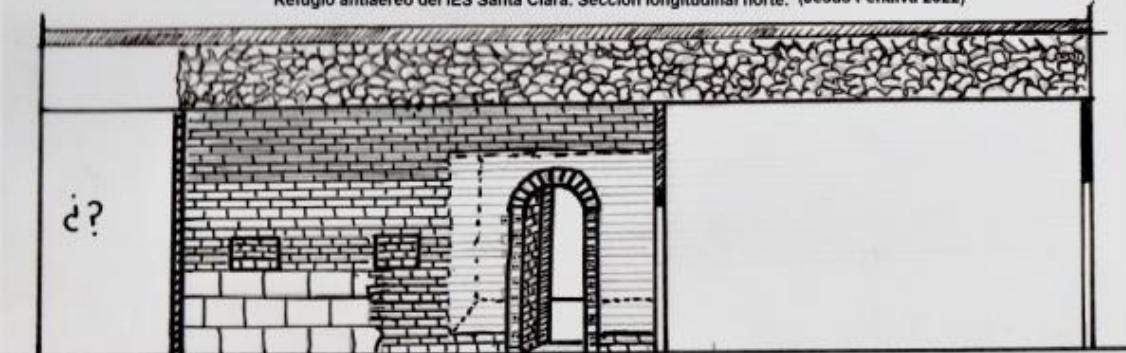
Refugio antiaéreo del IES Santa Clara. Sección longitudinal norte. (Jesús Peñalva 2022)

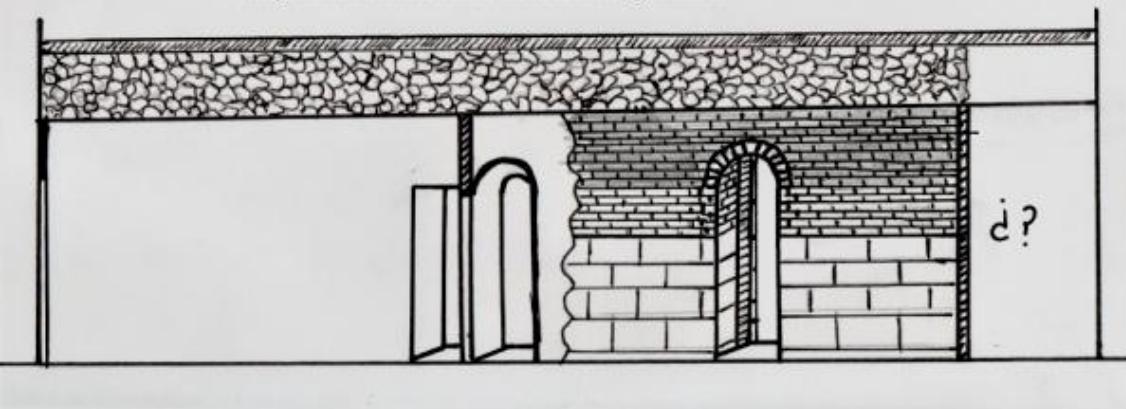
Refugio antiaéreo del IES Santa Clara. Sección longitudinal sur
